Sicherung der TwVersorgung der Gemeinde Mömlingen

Brunnen TB 6

Optische und geophysikalische Untersuchung 2014 und Leistungspumpversuch

Abschlussbericht

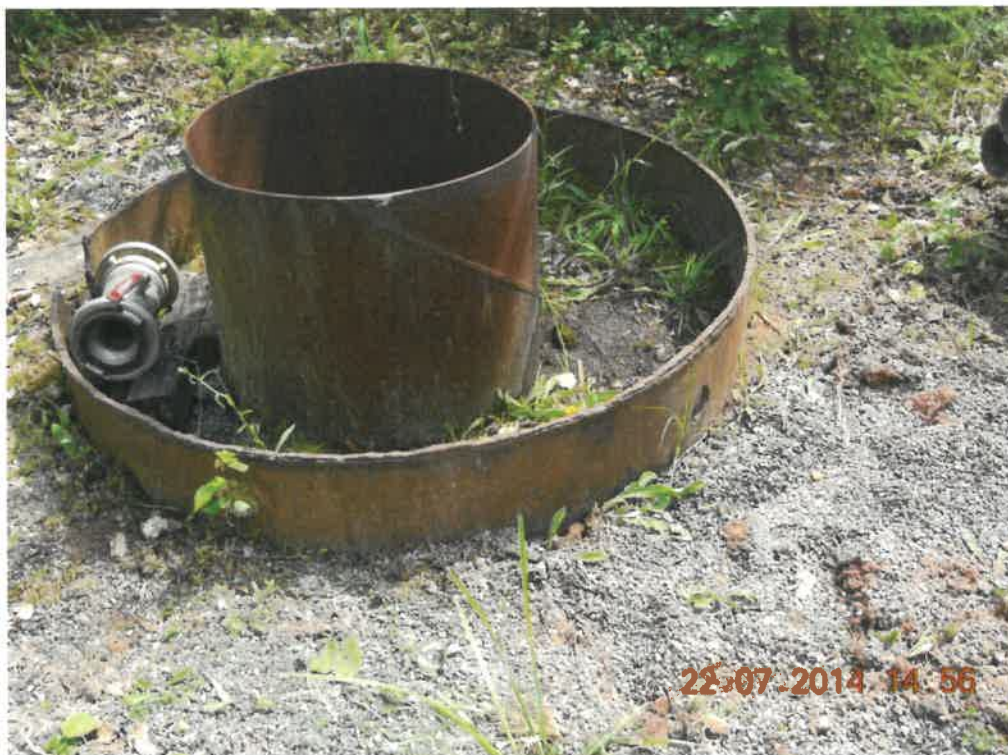
Abbildung 3-1: Geöffneter provisorischer Abschluss Brunnen TB 6

Weitere Unsicherheiten gegenüber der Zeichnung ergeben sich bezüglich des provisorischen Brunnenabschlusses. Wie auf dem nachfolgenden Foto zu erkennen, gibt es noch eine 1.400er Hilfsverrohrung, die in der Ausbauezeichnung bis 8,8 m u.GOK eingezeichnet ist und ein nicht im Plan dokumentiertes inneres Rohr (Da ca. 650 mm), das über das 600er Sperrrohr geschoben ist und an dem der provisorische Brunnendeckel angeschweißt ist. Nach den Ergebnissen der EMDS Messung reicht das 1.400er-Rohr noch bis rd. 2 m u.GOK, das 650er Rohr reicht als provisorischer Brunnenkopf bis rd. 1 m u.GOK. Der Ringraum zwischen Ausbaurohr DN 350 und Sperrrohr war bis 3,6 m u.GOK nicht verfüllt. Wie weit die äußere Zementation hochgezogen ist, lässt sich mit den Messungen nicht feststellen.
