B 426  
Deckensanierung  
zwischen  
Eisenbach und  
Mömlingen

Informations-  
Veranstaltung

am 09.07.2026

Staatliches Bauamt  
Aschaffenburg

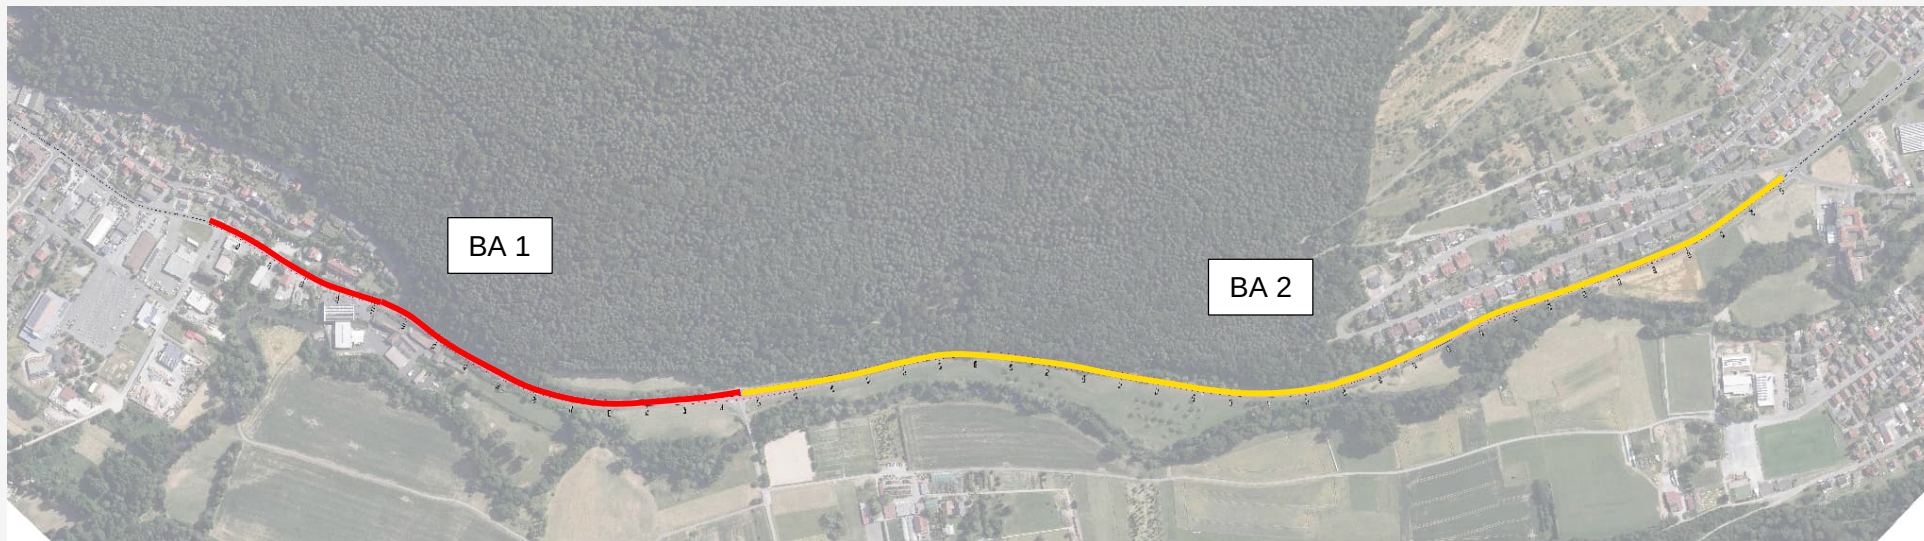
## Vollsperrung: Unterteilung in 2 Abschnitte

- in den bayerischen Sommerferien

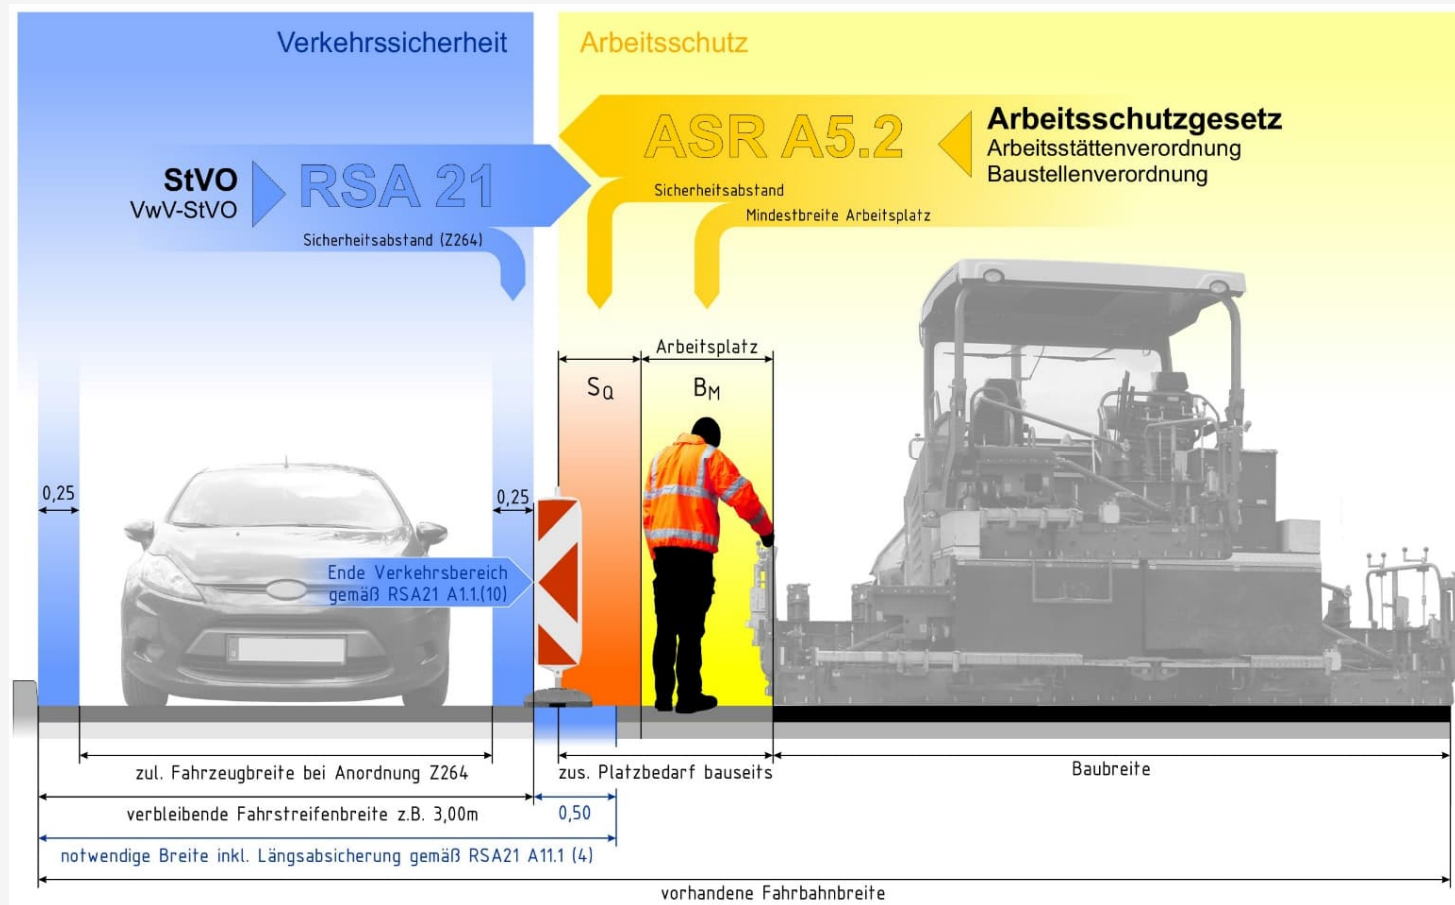
- unter 8,60m ist eine halbseitige Sperrung nicht mehr möglich (RSA 21)

- kurze Bauzeit
- bessere Qualität (keine Mittelnaht)
- sicheres Arbeiten der Straßenarbeiter
