**Bauabschnitt 2a - halbseitige Sperrung - Baufeld links, Bereich Brückenstraße einschließlich Einmündung Mömlingtalring**  
**Kreuzung Rosenstraße / Auf der Au frei befahrbar**  
**Einmündung Lauterhofstr., Ferienstr. und Einmündung Mömlingtalring sind voll gesperrt**  
**Zufahrt in Brückenstraße möglich**

STAATLICHES BAUAMT ASCHAFFENBURG		Beschlagnahmeplan 2 Firmenstempel
B 426		14.09.2020 gez. Eisert
Projekt: Fahrbahnerneuerung zw. Obb und Eisenbach		Datum und Unterschrift

**Bauabschnitt 2b - halbseitige Sperrung - Baufeld rechts, Bereich Brückenstraße einschließlich Einmündung Mömlingtalring**  
**Kreuzung Rosenstraße / Auf der Au frei befahrbar**  
**Zufahrt in Lauterhofstr. und Mömlingtalring möglich**  
**Einmündung Brückenstraße und Einmündung Ferienstr. sind voll gesperrt**

STAATLICHES BAUAMT ASCHAFFENBURG		Beschilderungsplan 3 Firmenstempel	
B 426		14.09.2020 gez. Eisert	
Projekt: Fahrbahnerneuerung zw. Obw. und Eisenbach		Datum und Unterschrift	
<small>Die vorhandene wegweisende Beschilderung, die dieser Anordnung widerspricht, ist anzupassen. Zum Schutze der Schilder werden zum Auskreuzen mobile Auskreuzvorrichtungen nach ZTV-SA 6.1 und DIN 67520 Teil 4 gefordert. Di

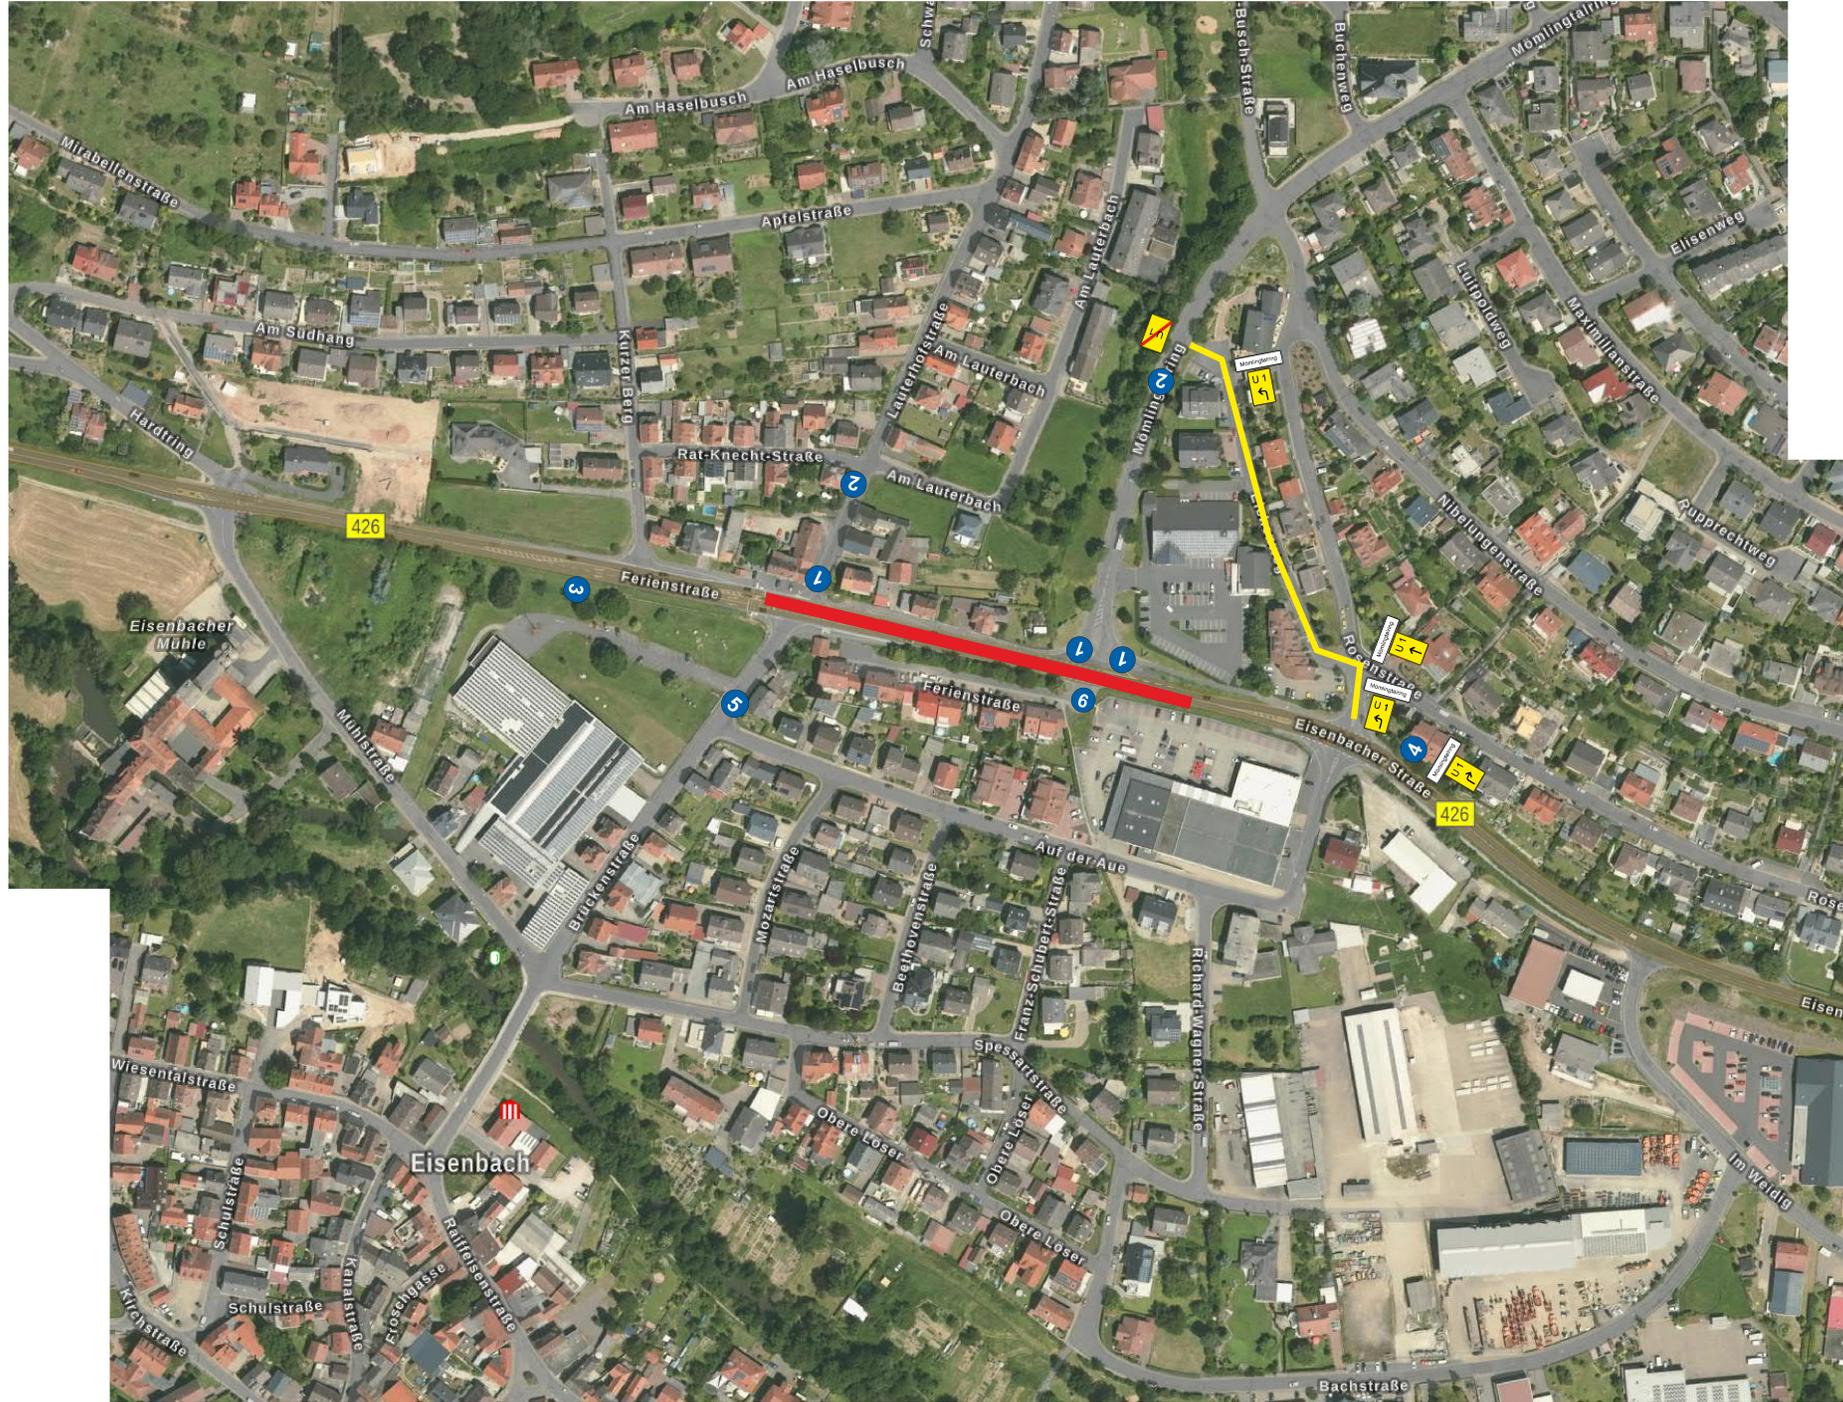
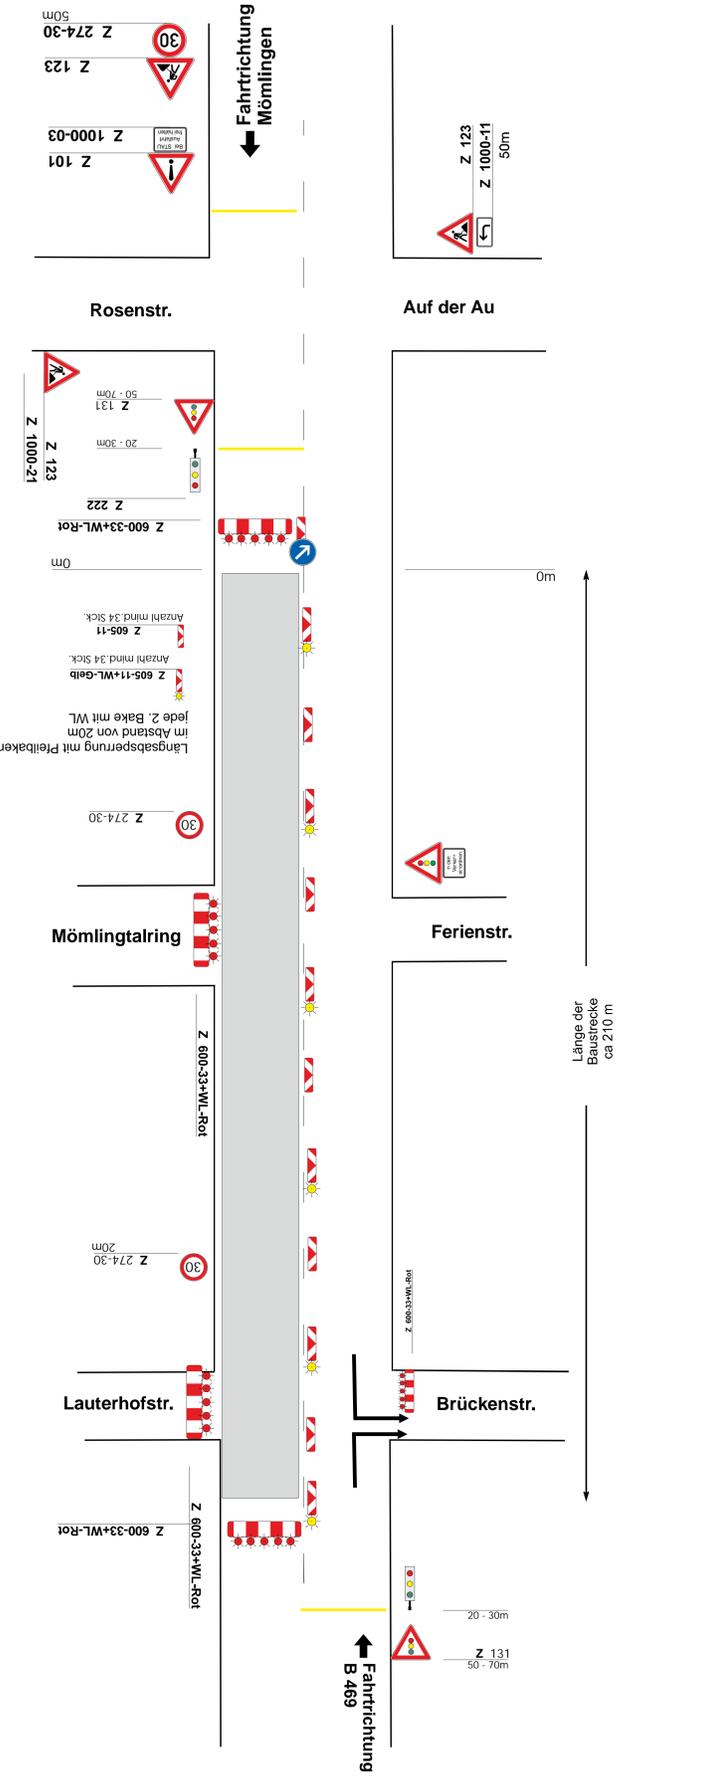
Z 250  
Z 600-30+WL-Rot  
Absperrung über gesamten Fahrbahnbereich

**Umleitung Mömlingtalring**

Mömlingtalring U1 Z 455.1-10  
Mömlingtalring U1 Z 455.1-30  
Mömlingtalring U1 Z 455.1-20  
U1 Z 455.2

**2** Z 357  
**3** Z 123  
Z 274-30  
**4** Z 101  
Z 1000-03

**5** Z 357  
+ Z 1028-32  
+ Z 600-30 mit 3 WL gelb  
+ Z 605-10 mit 1 WL gelb  
(beide doppelseitig)

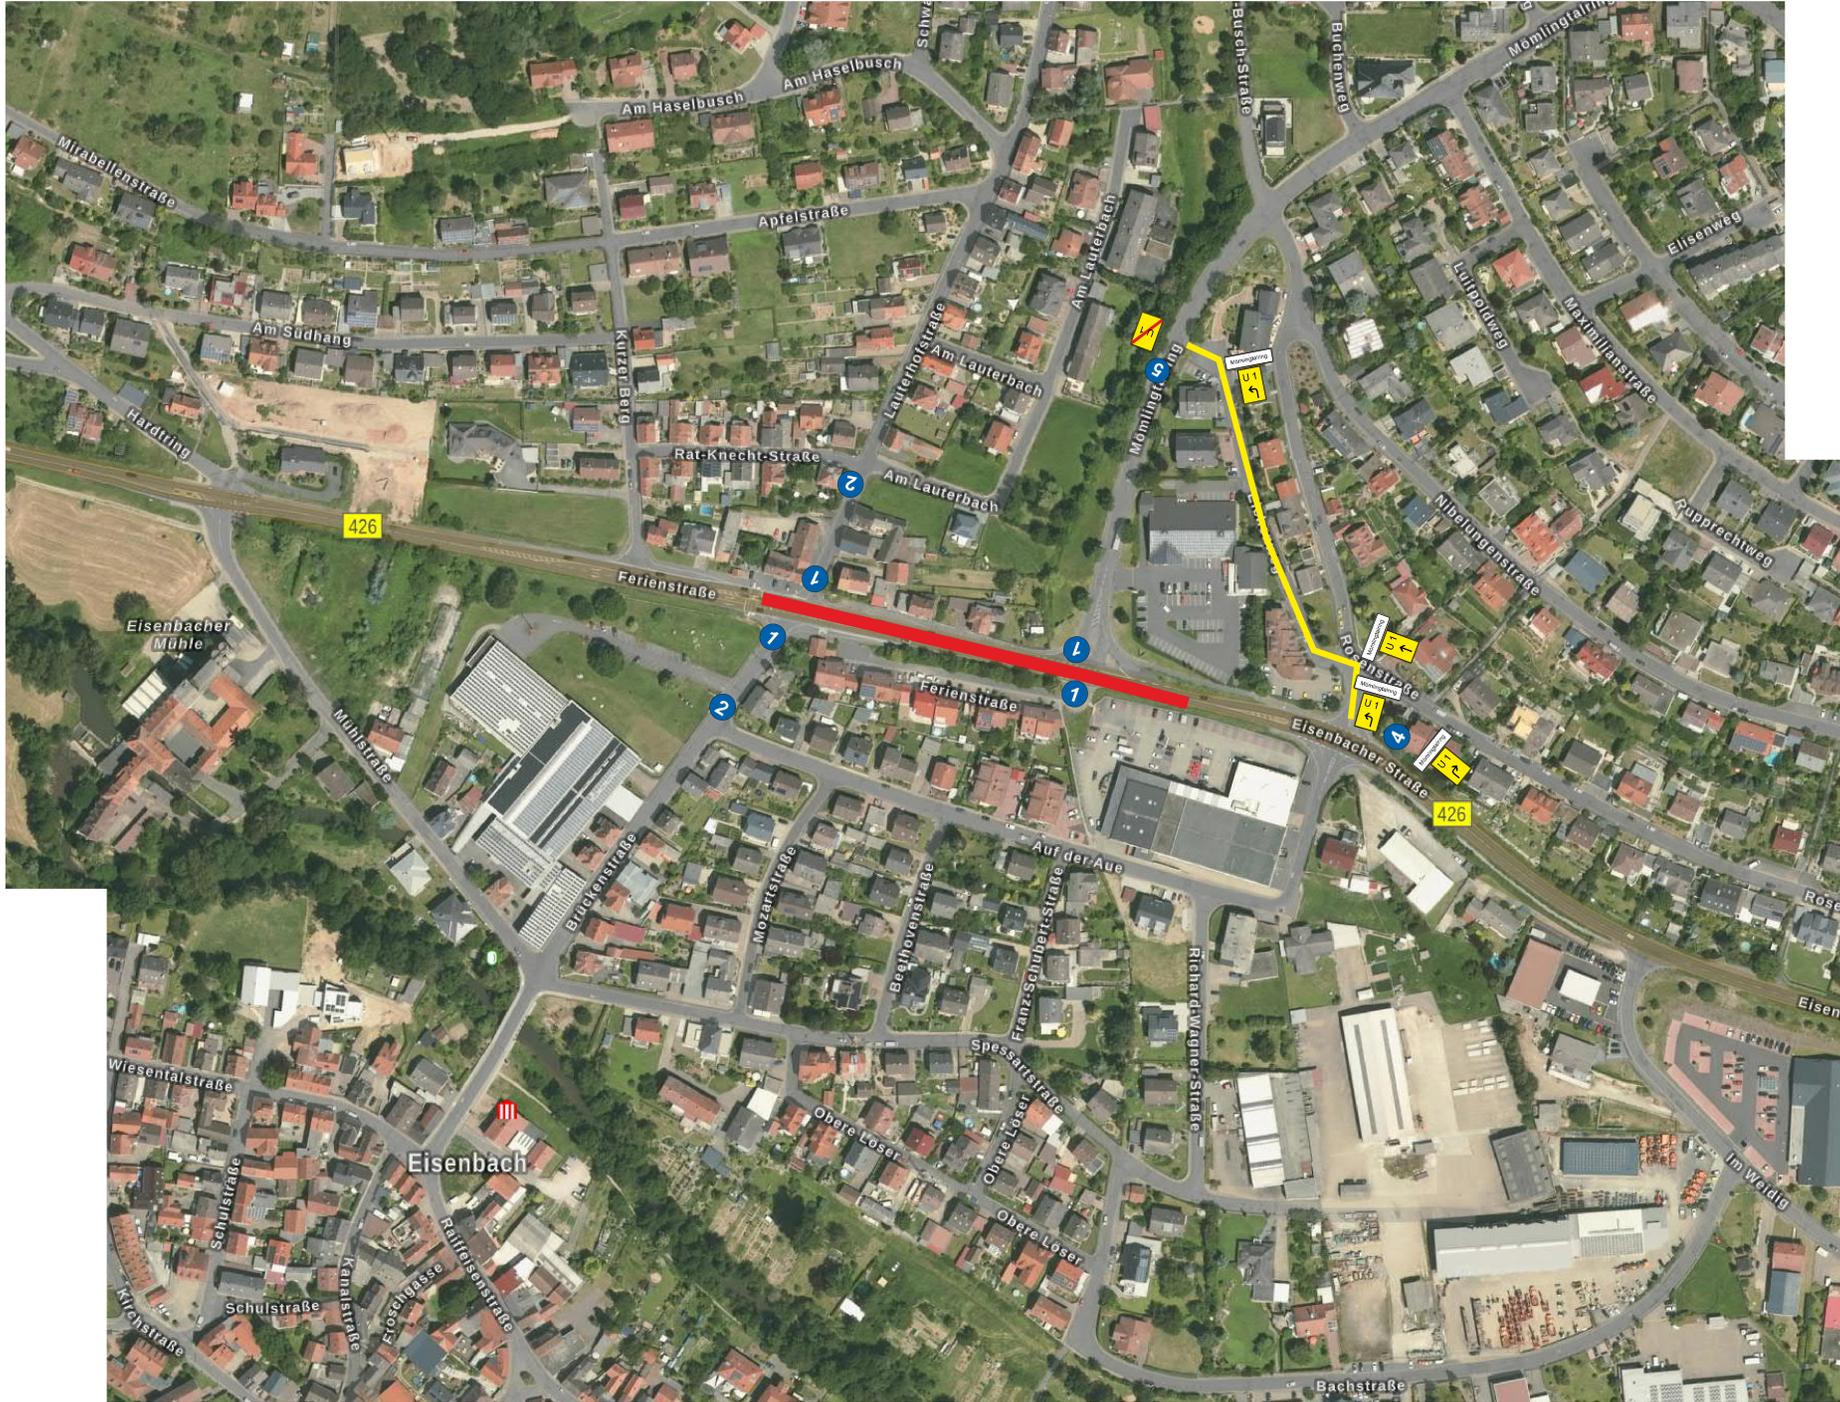
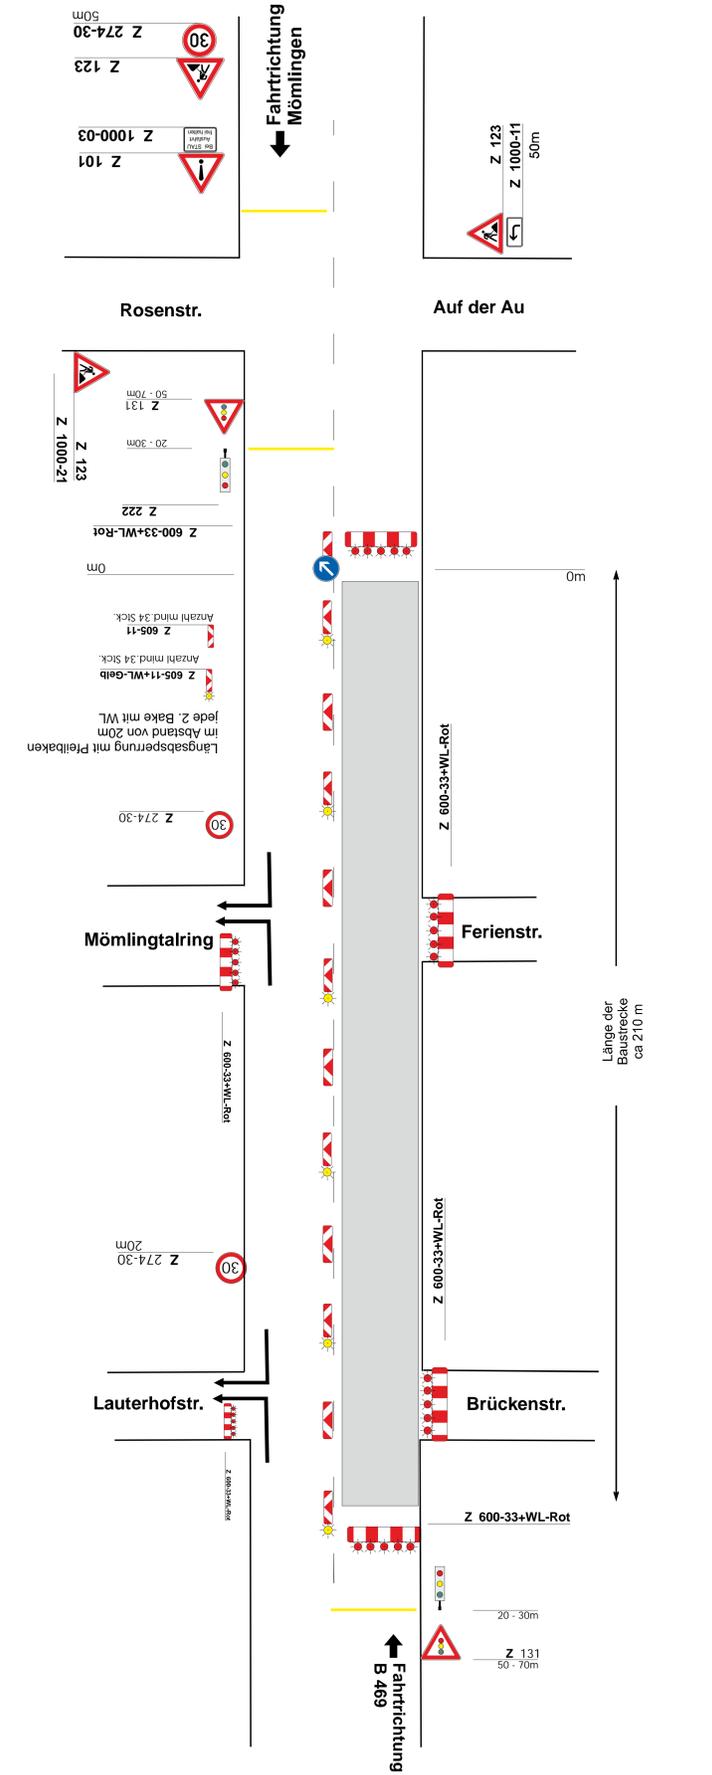
Z 250  
Z 600-30+WL-Rot  
Absperrung über gesamten Fahrbahnbereich

**Umleitung Mömlingtalring**

Mömlingtalring U1 Z 455.1-10  
Mömlingtalring U1 Z 455.1-30  
Mömlingtalring U1 Z 455.1-20  
U1 Z 455.2

**2** Z 357  
**3** Z 123  
Z 274-30  
**4** Z 101  
Z 1000-03

Z 357  
+ Z 1028-32  
+ Z 600-30 mit 3 WL gelb  
+ Z 605-10 mit 1 WL gelb  
(beide doppelseitig)
